LPGタンク基礎補修工事

【炭素繊維、エポキシ樹脂ライニング】

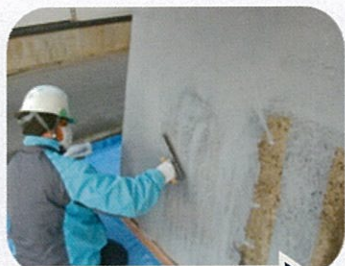
樹脂注入

経年劣化によりひび割れや浮きが発生、水の浸入により内部鉄筋が発錆し爆裂した箇所もあります。美観や安全面が不安です。
